Havarie Eisenbahnüberführung (EÜ) BAB A40 nach LKW-Unfall

Aktueller Status 25.09.2020

Havarie Eisenbahnüberführung über A40 nach LKW-Unfall

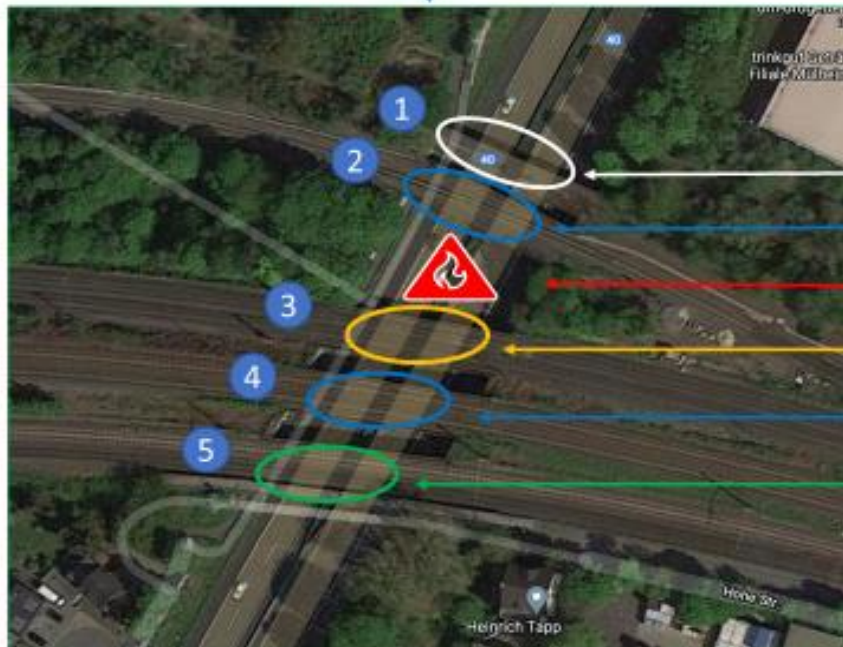
Brücke/ Strecke seit längerem stillgelegt (ehem. Zechenbahn)

Brückenbauwerk muss durch Statiker geprüft werden ⚡

Unfallstelle (LKW-Brand)

Abriss Brückenbauwerk erforderlich ⚡

Brücke/ Strecke wird freigegeben

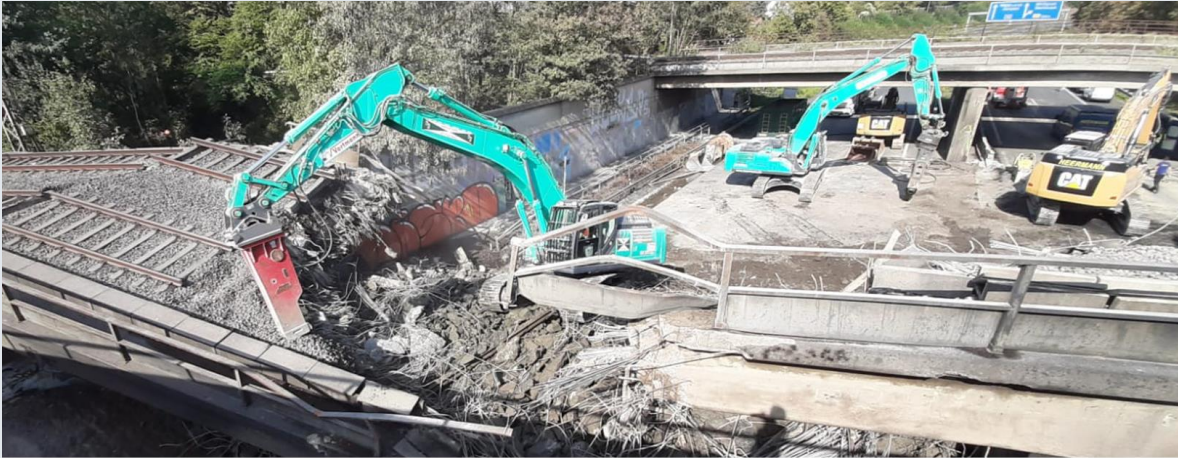
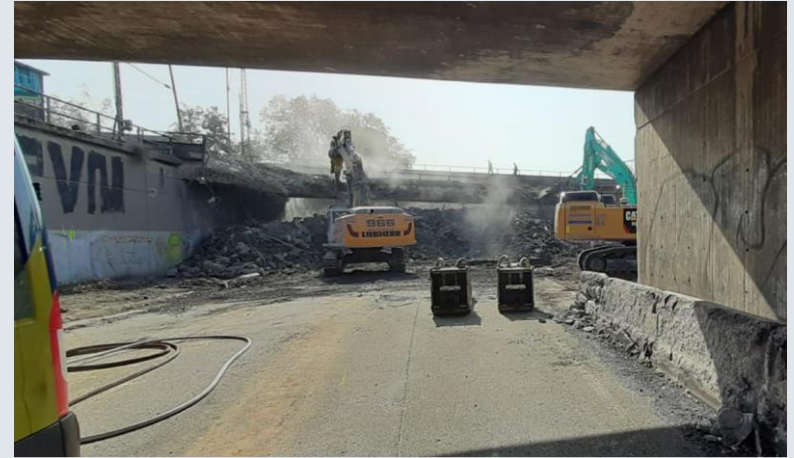
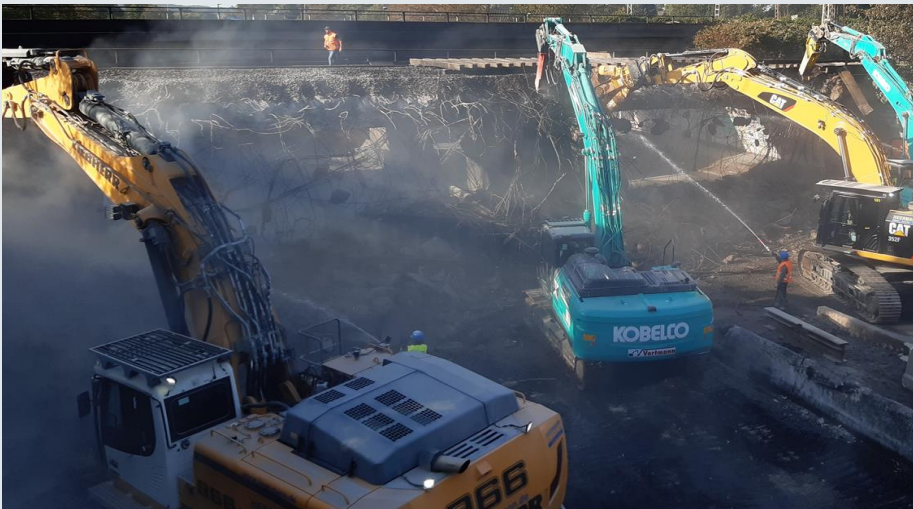
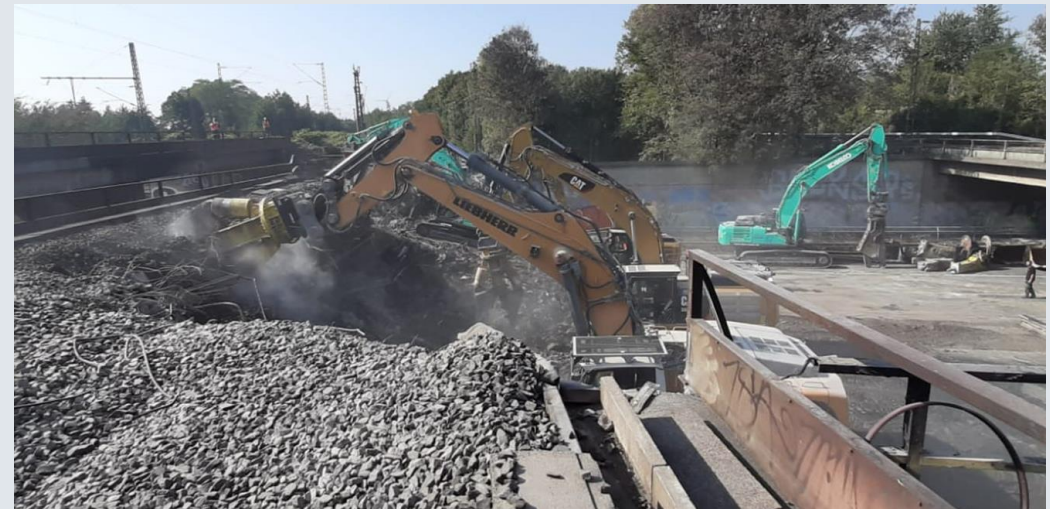
Abriss Brückenbauwerk 3

- Beginn der Abbrucharbeiten am 21.09.2020
- Seit 24.09.2020 Abbruch der Brückentragplatte und des Mittelpfeilers (Widerlager können bestehen bleiben) inkl. sämtlicher weiterer Abbruchteile erfolgt
- Abtrag beider Fahrbahnseiten durch den parallelen Einsatz von 4 Abbruchbaggern
- Ca. 1.350 t Bauschutt

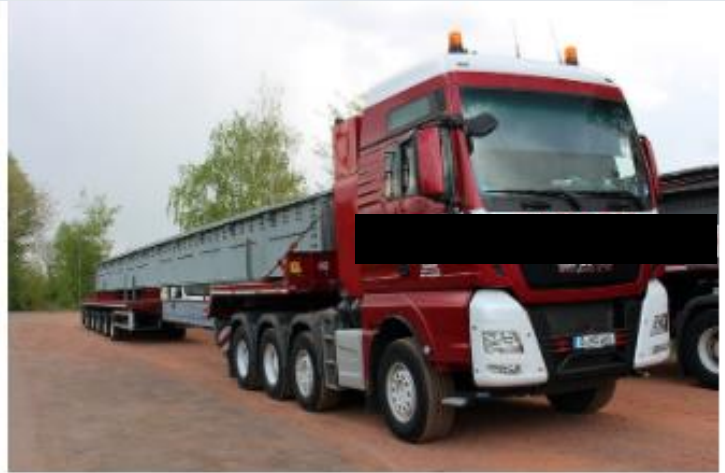
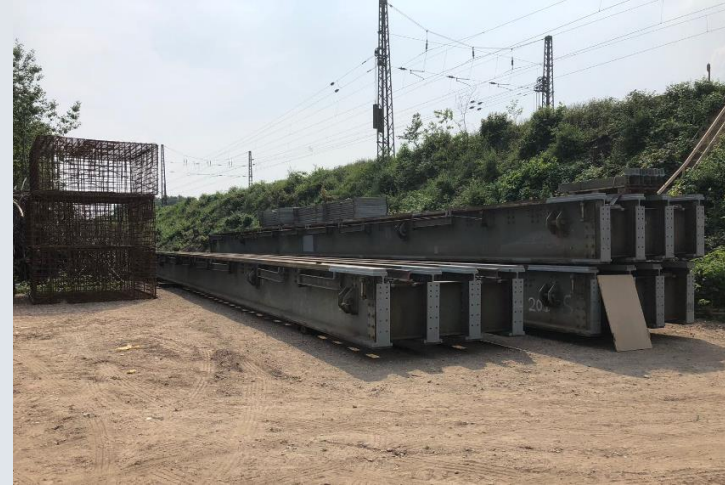
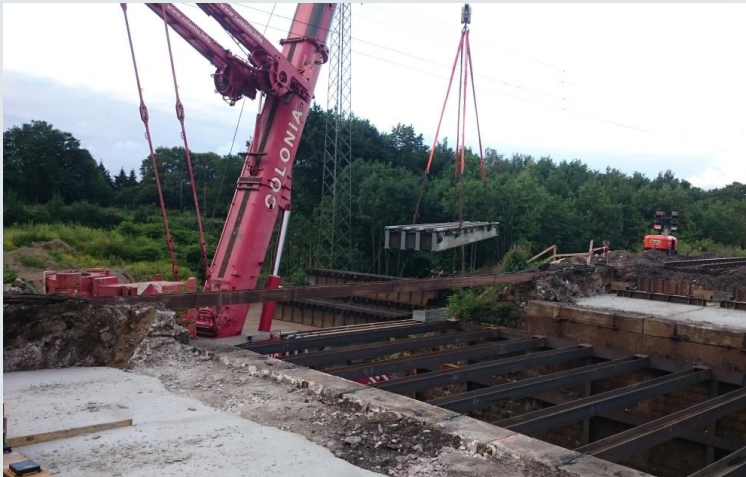
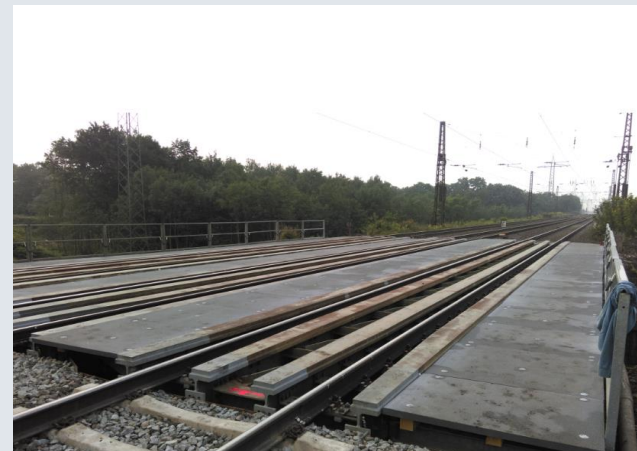
Brückenbauwerk 3

Transport einer Hilfsbrücke aus dem DB eigenen Brückenlager Konz

- Neubau des Brückenbauwerks kurzfristig nicht möglich
- Zur schnellstmöglichen Betriebsaufnahme planen wir aktuell den Einbau von 4 Hilfsbrücken (HB)
- Geplant ist die Verwendung von verfügbaren, DB-eigenen HB*
- Haltbarkeit der HB bis zu einem Brückenneubau wird sichergestellt
- Einbau von HB stellt einen sicherheitsrelevanten Sachverhalt dar und erfordert entsprechende Planungen/ Abnahmen
- Aktuell erfolgen Berechnungen, welche Auswirkungen eine mögliche Hilfsbrücke auf die Höchstgeschwindigkeit und damit auf den Fahrplan hat
